Klaipėdos geoterminė jėgainė – išmoktos pamokos ir perspektyvos

Saulius Šliaupa
Feliksas Zinevičius

Lietuvos geotermijos asociacija

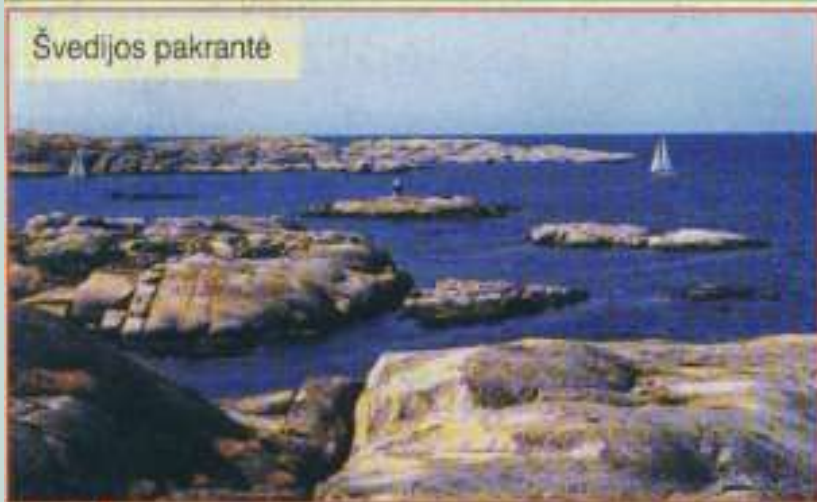
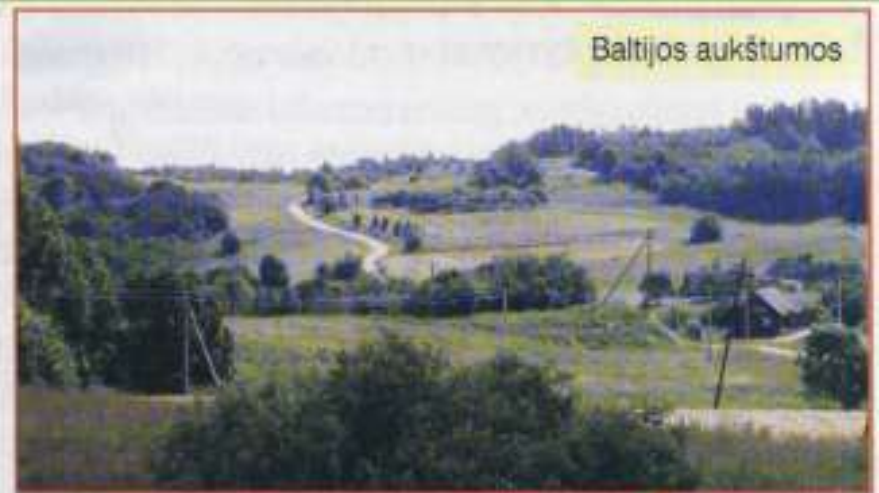
Baltijos reģiona ģeoloģiskais pjūvis. Nuosēdos klostēsi apie 600 mln.m. Raudonai paryškintas D1 ģeoterminis slūksnis

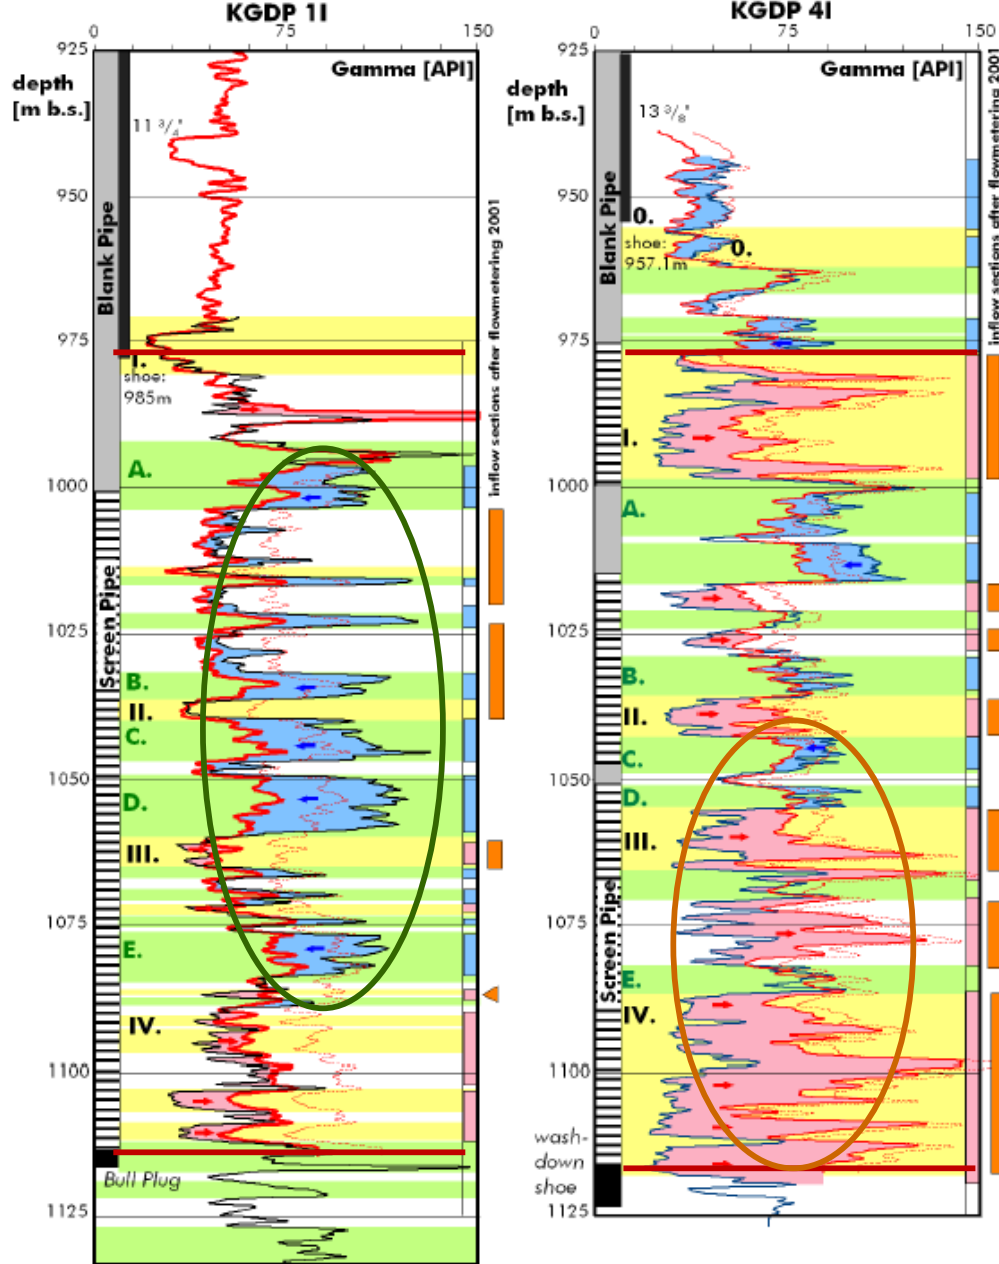
Molio dalelių migracija sluoksniuose

KGDP 1I

Molingi sluoksniai buvo dalinai išplauti, smėlingi sluoksniai yra be pakeitimų (išskyrus pačius apatinius sluoksnius).

KGDP 4I

Viršutinėje dalyje molingi sluoksniai dalinai išplauti (bet nepaveikti apatiniai molio sluoksniai), tačiau smėlingi sluoksniai buvo labai užteršti molingomis dalelėmis, ypatingai apatinėje dalyje

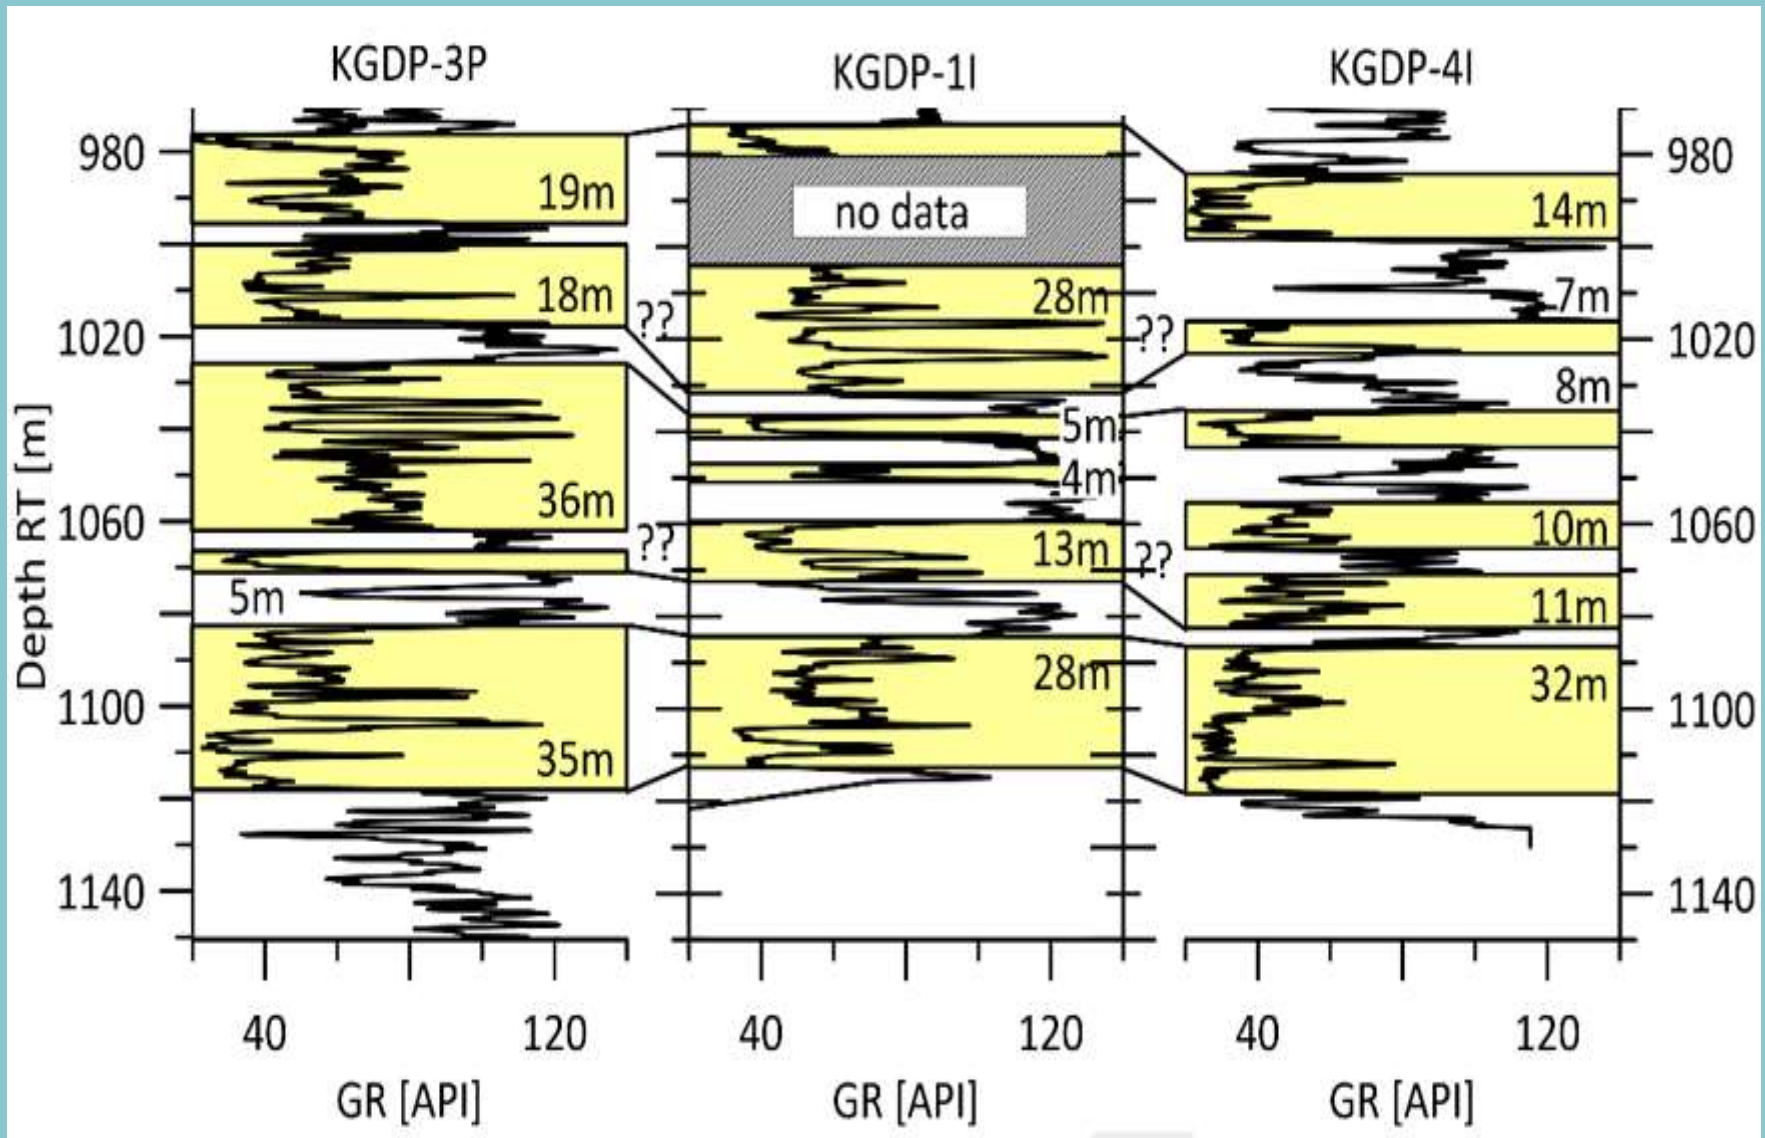
Vengti sudėtingų tarp sluoksnių, naudoti maksimum du pagrindinius sluoksnius. Tai mažina gręžinių filtrų užkimšimą. Pamokos naujam gręžimui

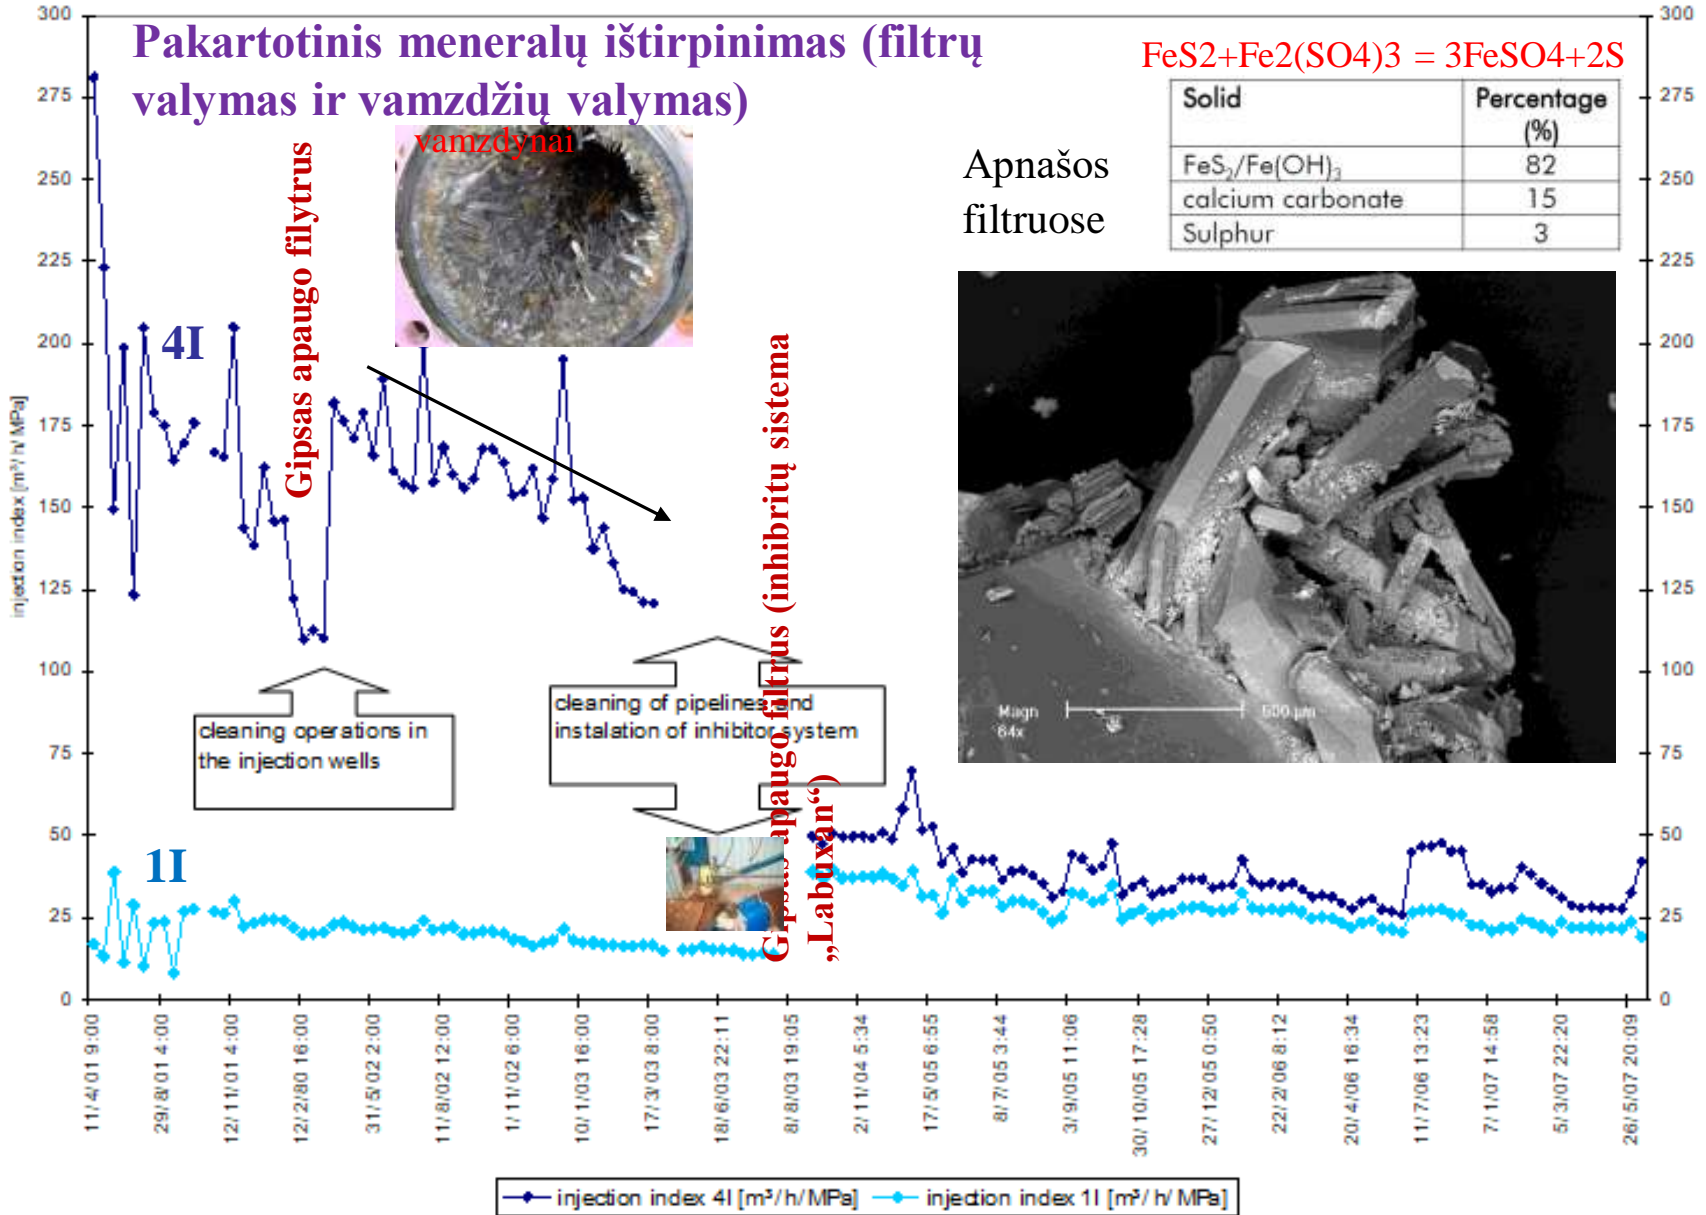
Solid	Percentage (%)
FeS ₂ /Fe(OH) ₃	82
calcium carbonate	15
Sulphur	3

Apnašos filtruose

Pakartotinis mineralų ištirpinimas (filtrų valymas ir vamzdžių valymas)

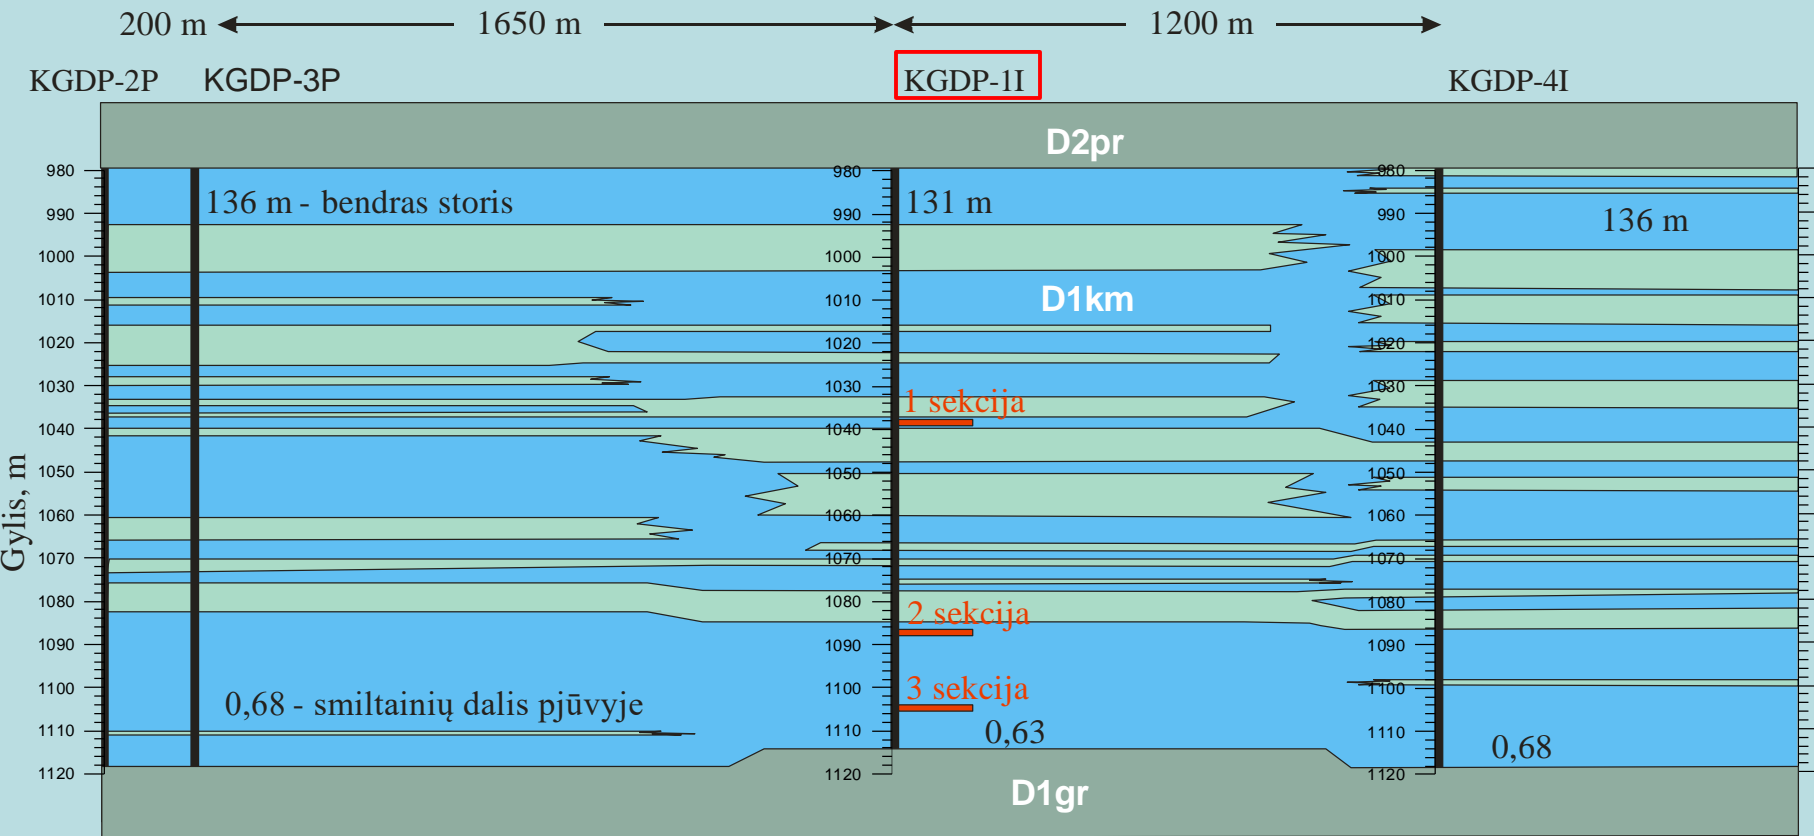
Apatinio devono Kemerių regioninio aukšto smiltainiai ir Klaipėdos jėgainės geoterminiai gręžiniai

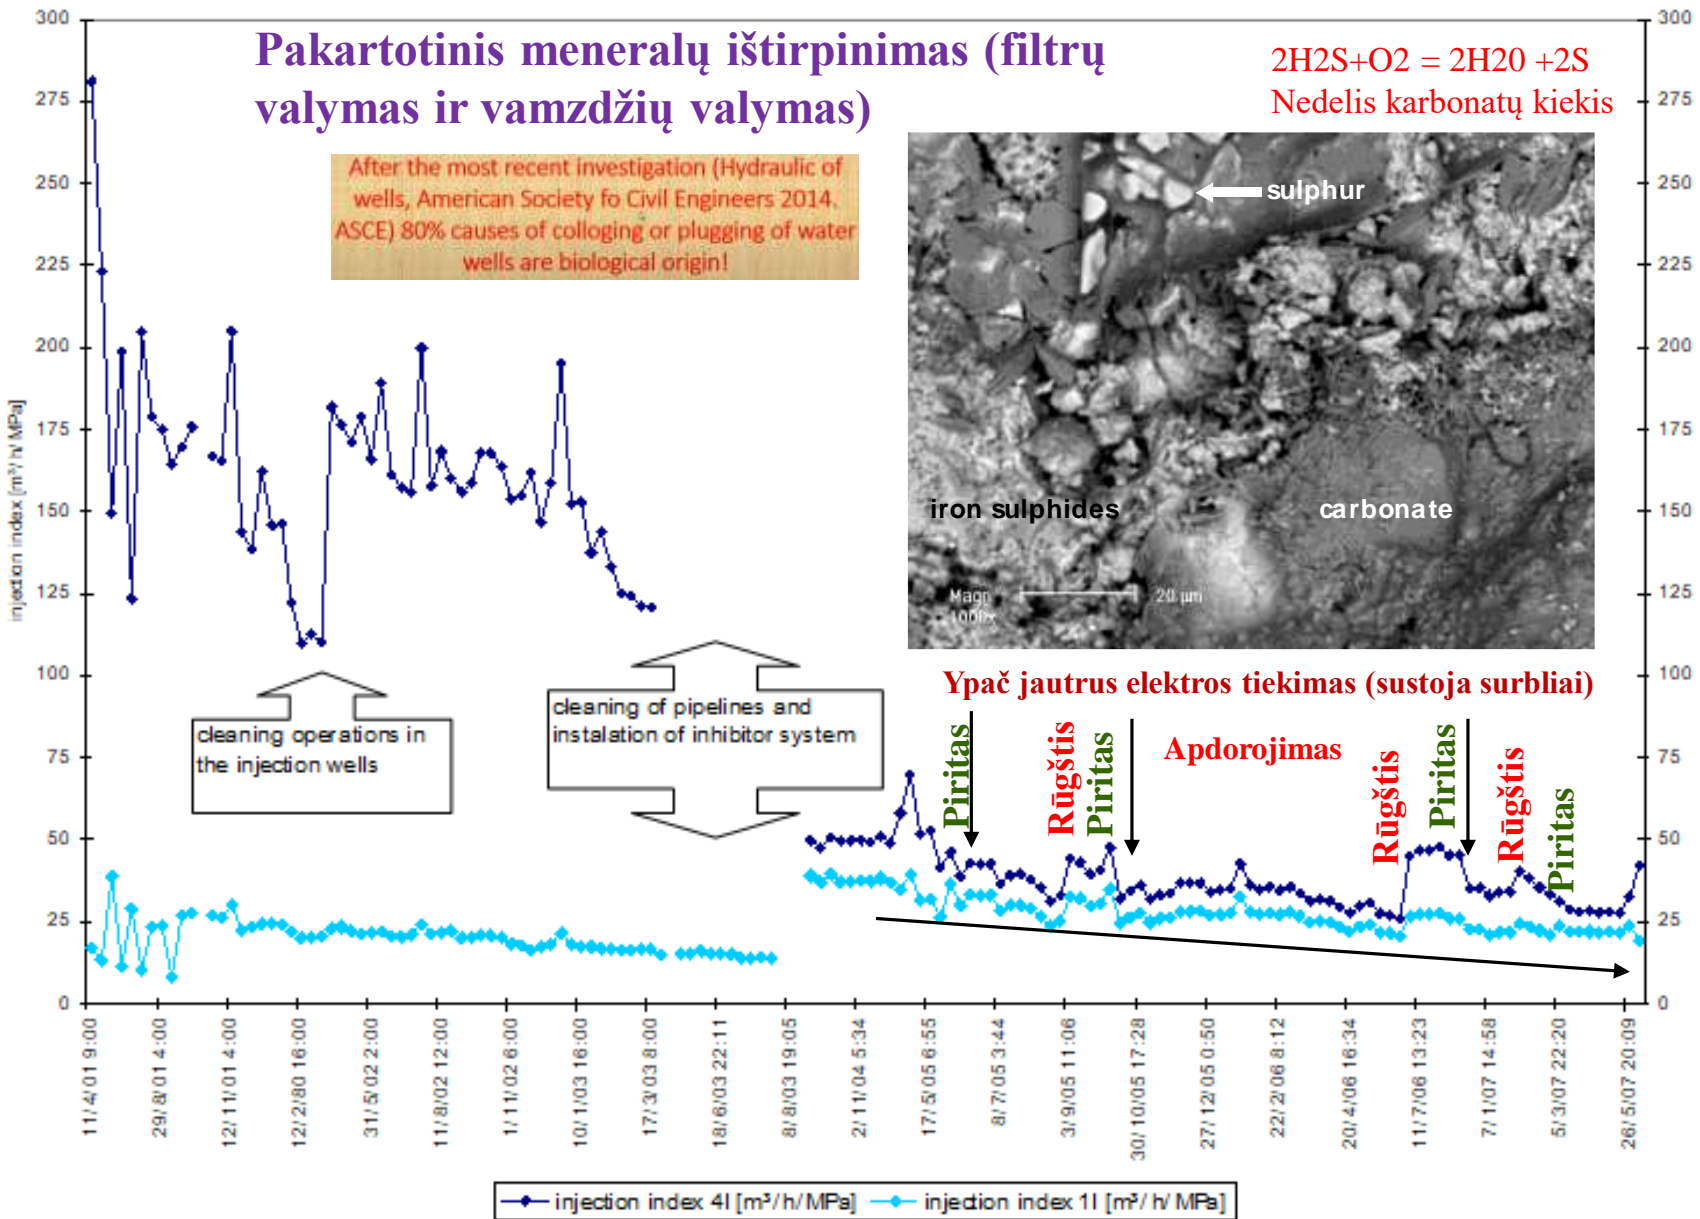
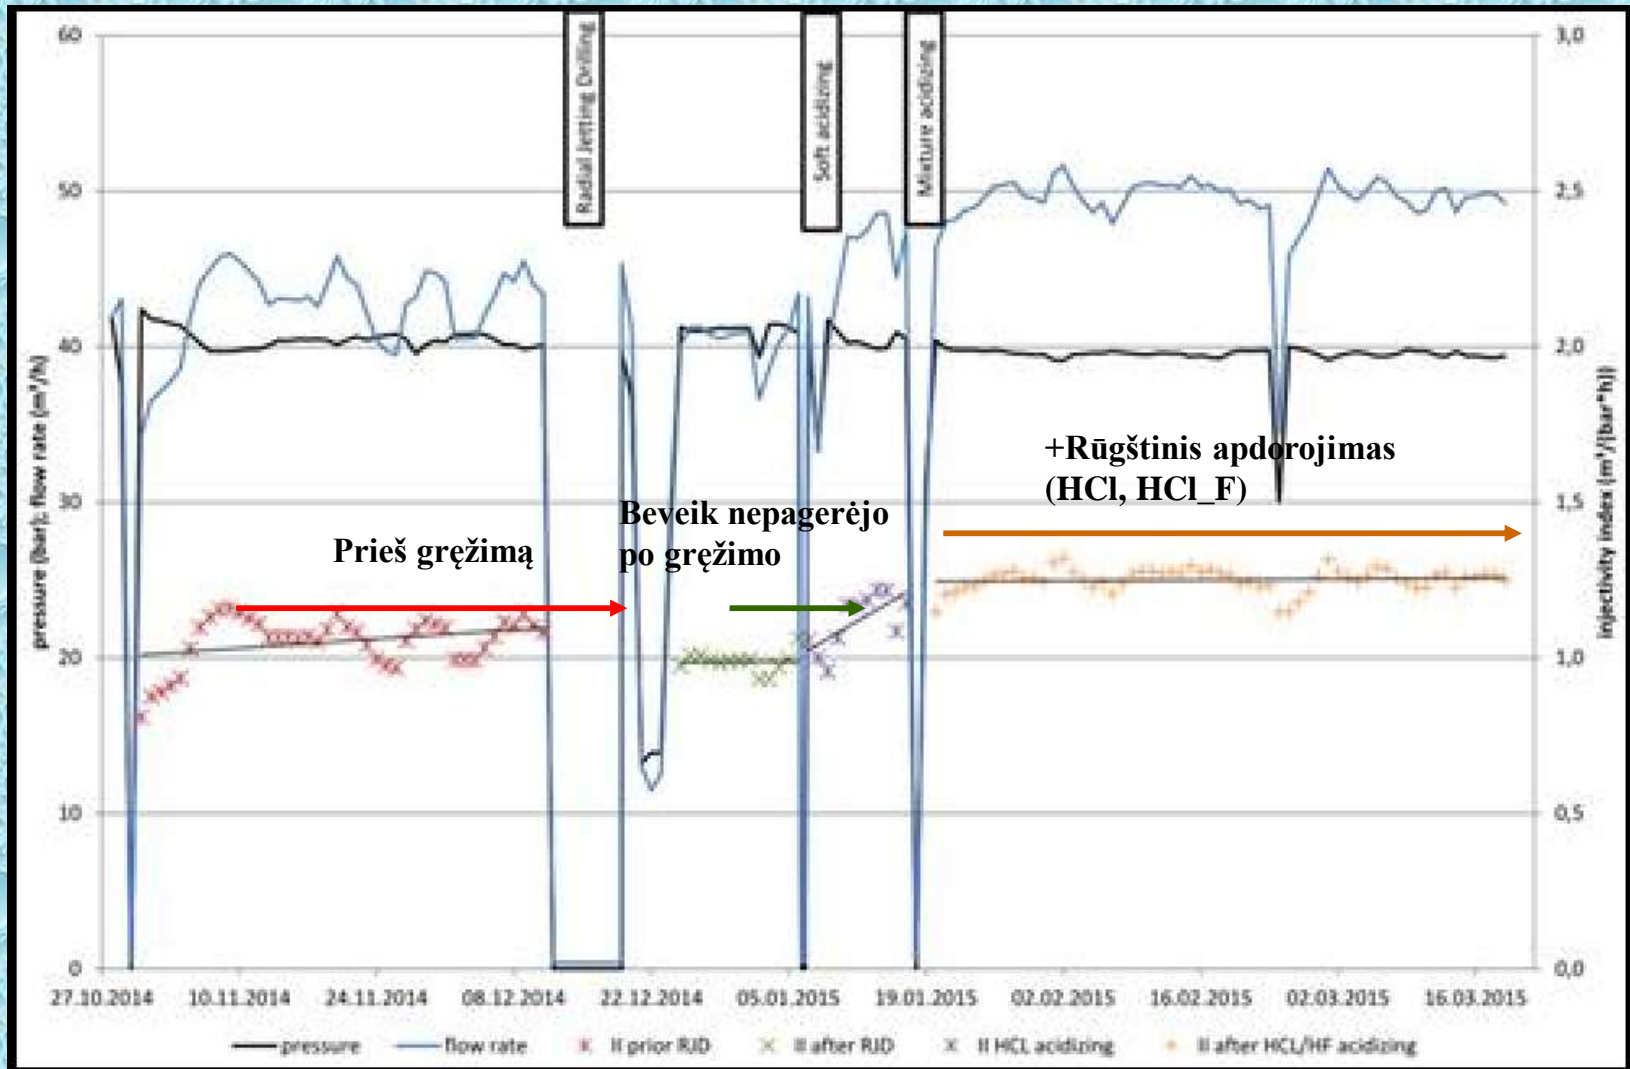
Klaipėda 1I

Po 12 spindulinio gręžimo gręžinių (ilgis ~40 m, 3 sekcijos) – labai mažas efektas.

....panaudojus HCl ir HCl_F mineralų ištirpinimą pagerėjo sluoksnių poringumas

Pamokos: trumpinti spindulių ilgį (apie 15 m), bet pagausinti sekcijų kiekį

- **Dar vienas gręžinys**
- **Filtrų perforacija, pakartotinis valymas**
- **Inhibitorius, rūgštingumas, deguonies praleidimas,.....**
